# מעיינות ונחלים בישראל 2008

דוח החברה להגנת הטבע על מצב המים במעיינות ונחלים

דוח מס' 1 - מצב המים במעיינות ונחלים

בחינה משווה - עבר והווה

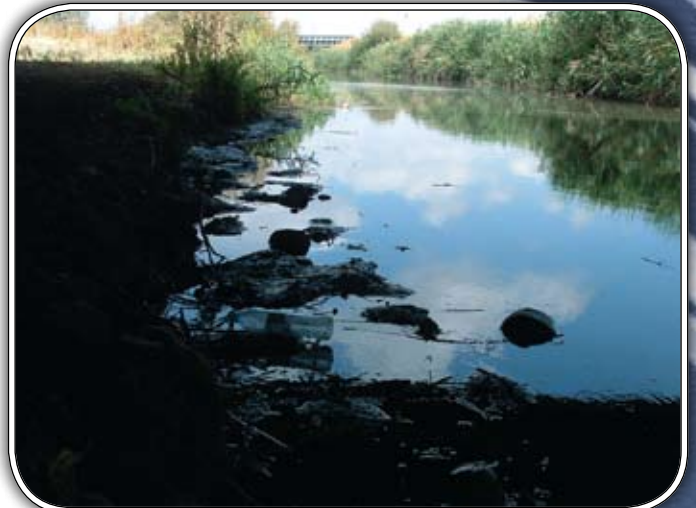
נחל נעמן המזוהם כיום. משה פרלמוטר

אל הנחל הוזרם בעבר מים ממספר גורמים: חזירות אעבלין, מפעלי מילואות, ביוט מישוים רבים באגן הניקוז, בריכות דגים באזור. כל אלה החריפו את הפגיעה בנחל. בהתאם לטבלת דרוג הנחלים המזוהמים של המשרד להגנת הסביבה משנת 2006, גורמי הזיהום העיקריים כיום הם: מט"ש כרמיאל, טמרה, ראמה.

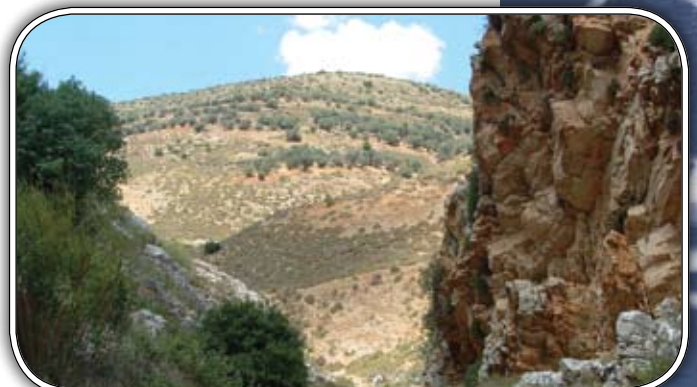
נחל דישון כיום, מזרחית לעין אביב, אזור שבעבר זרמו בו מים

מי המעיין עין אביב נשאבו עד לאחרונה כולם כחלק ממערך מי השתיה וההשקיה של הגליל המזרחי. לאחרונה נמסר לנו כי המים לא מנוצלים לשתייה בגלל הצורך לסננם, אולם עד היום לא זורמים מים בנחל.

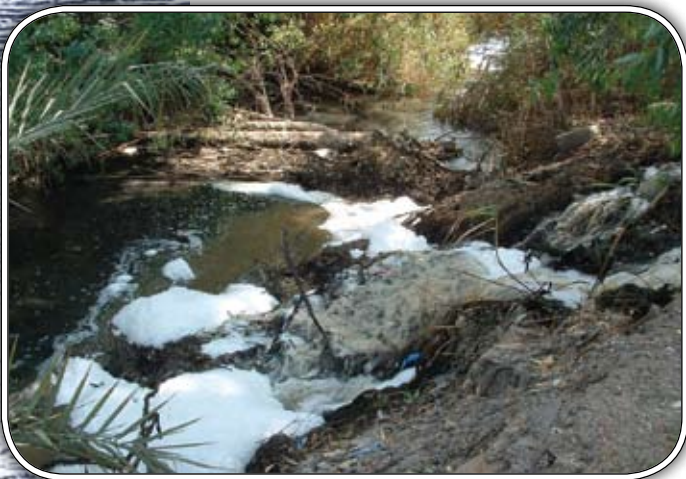
הירדן הדרומי מזוהם

הפגיעה הקשה ביותר במערכות החי היא במחלקות הדגים, הדו-חיים והרכיכות. השינוי במשטר הזרימה, שהתאפיין בזרימות חזקות בחורף, והפך לזרימות מתונות ודלילות, וכן השינוי באיכות המים כתוצאה מהזרמת שפכים ומחיבור המוביל המלוח לירדן ושאיבת כל המים היוצאים מהכנרת
